GÖRÜNMEYEN TARİH: TRABZON TEKKE CAMİ SOKAK VE ÇEVRESİNDE MEKANSAL OKUMA VE KENTSEL MÜDAHALE ÖNERİSİ

Tuğçe Nur Oruç Kayhan¹, Berna Kara², Banu Çiçek Kurdoğlu³

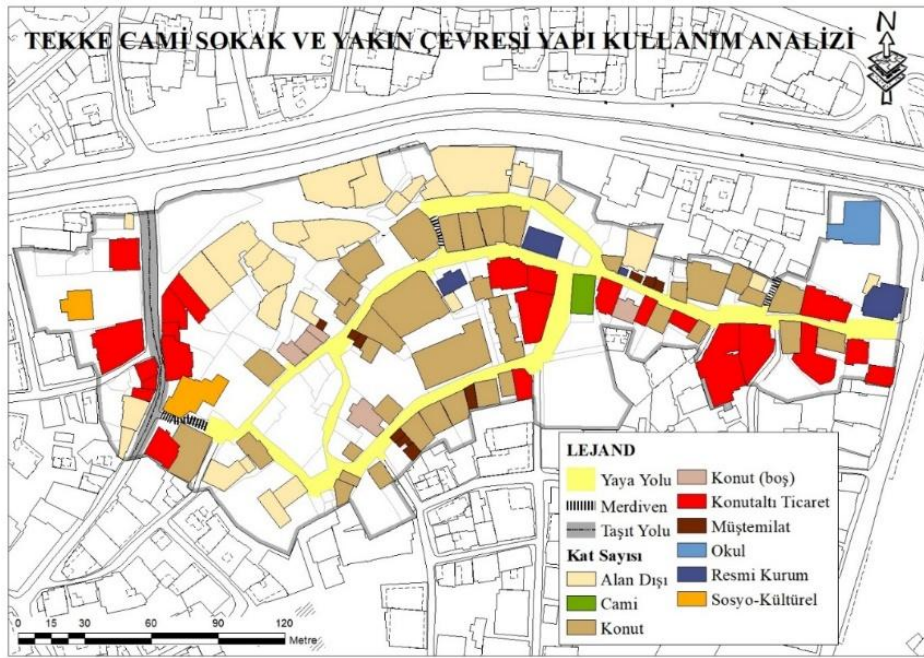
Şekil 3. Tekke Cami Sokak ve Yakın Çevresi Yapı Kullanım Analizi

Çalışma alanında baskın işlevin konut kullanımı olduğu görülmektedir. Konut dokusu, özellikle sokakların orta kesimlerinde ve ikincil yaya bağlantıları boyunca yoğunlaşmakta; bu durum alanın geleneksel mahalle karakterini hâlen büyük ölçüde koruduğunu göstermektedir. Bununla birlikte, ana yaya aksı boyunca konut altı ticaret birimlerinin belirgin şekilde kümelendiği görülmektedir. Bu ticari kullanımlar, çoğunlukla küçük ölçekli ve mahalle ölçeğinde hizmet veren birimler olup, sokağın gündelik yaşam ritmini destekleyen önemli unsurlar olarak öne çıkmaktadır.

Alan genelinde boş konutların varlığı, yapı kullanım analizinin dikkat çekici bulgularından biridir. Özellikle ana akslara yakın parsellerde yer alan boş yapılar, fiziksel yıpranmışlık ve işlevsel süreksizlik göstergesi olarak değerlendirilmektedir. Bu durum, tarihî çevrelerde sıkça karşılaşılan köhneleşme sürecine işaret etmekte ve alanın acil müdahale gerektiren bölgelerini ortaya koymaktadır. Boş yapıların varlığı, aynı zamanda alandaki tarihî dokunun güncel kent yaşamıyla yeterince bütünleşemediğini göstermektedir.

Tekke Camii, alanın mekânsal ve simgesel odağı olarak öne çıkmakta; cami çevresinde yer alan eğitim yapıları, resmi kurumlar ve sosyo-kültürel tesisler mahalle ölçeğinde kamusal bir çekim alanı oluşturmaktadır. Ancak farklı günlerde ve günün farklı saatlerinde yapılan alan gezilerinde; bu işlevlerin birbirleriyle ve sokak dokusuyla kurduğu ilişkinin zayıf olduğu, mekânsal sürekliliğin yeterince sağlanamadığı görülmüştür. Özellikle alanın kuzeyinde yer alan Merkezi İş Alanı'na (MİA) yakınlık, yapı kullanım desenini dolaylı olarak etkilemektedir. Bu yakınlık, araç trafiği ve yol boyu parklanmaların artmasına neden olmakta; konut ve konut altı ticaret işlevlerinin yaya odaklı karakterini zayıflatmaktadır. Sonuç olarak sokak, bir yaşam mekânı olmaktan ziyade geçiş ve park alanı olarak algılanma riski taşımaktadır. Alanda yer alan ticari kullanımlar daha çok fırın bakkal gibi günlük ihtiyaçlara yönelik kullanımlardır. Malzeme ofisi, depo türünde de kullanımlar mevcuttur. Bu durum alanın merkezi iş alanı ile

konut kullanımı arasında bir geçiş bölgesi olarak tanımlanabilecek bir karaktere sahip olduğunu göstermektedir.

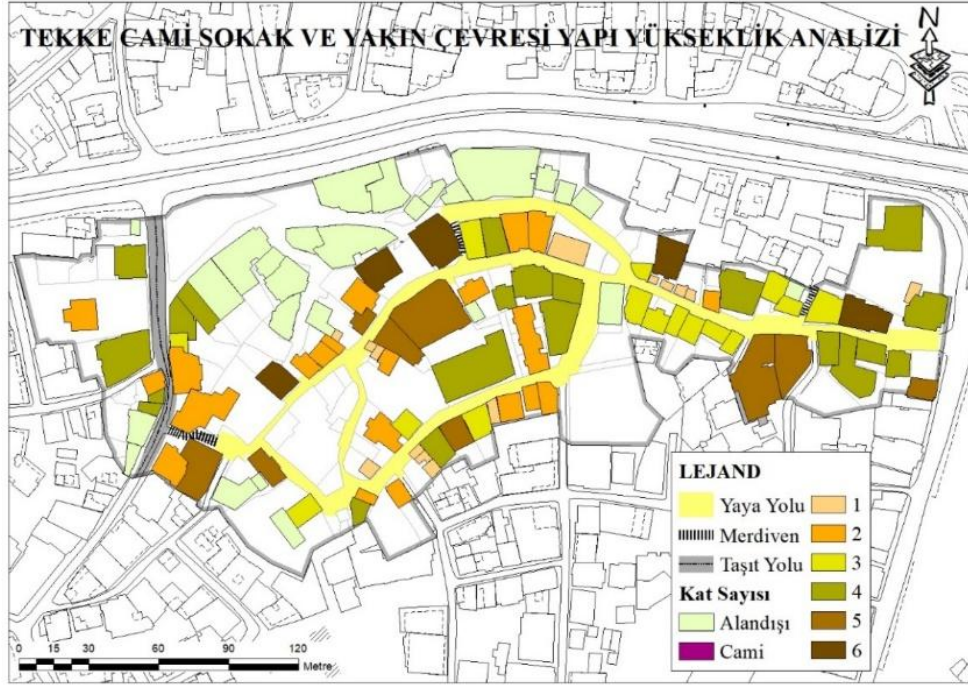
Şekil 4. Tekke Cami Sokak ve Yakın Çevresi Yapı Yüksekliği Analizi

Yapı yüksekliği analizi bölgenin heterojen ve parçalı bir silüet yapısına sahip olduğunu göstermektedir (Şekil 4). Analiz çalışması incelendiğinde, 1 ila 6 kat arasında değişen geniş bir kat yüksekliği yelpazesinin bulunduğu, özellikle ana yaya aksına cepheli bazı parsellerde 5 ve 6 katlı (koyu kahverengi) yapıların kümelenerek çevresindeki 1-2 katlı (açık turuncu) geleneksel ölçekli doku üzerinde baskı kurduğu, bu durumun ise dar sokaklarda güneşlenme ve hava sirkülasyonu gibi mikroklimatik verileri olumsuz etkileyebileceği anlaşılmaktadır. Bölge genelinde hakim olan 3-4 katlı orta yoğunluklu yapılaşmanın, topoğrafyanın eğimli yapısıyla birleştiğinde kademeli bir görünüm sunduğu değerlendirilmektedir.

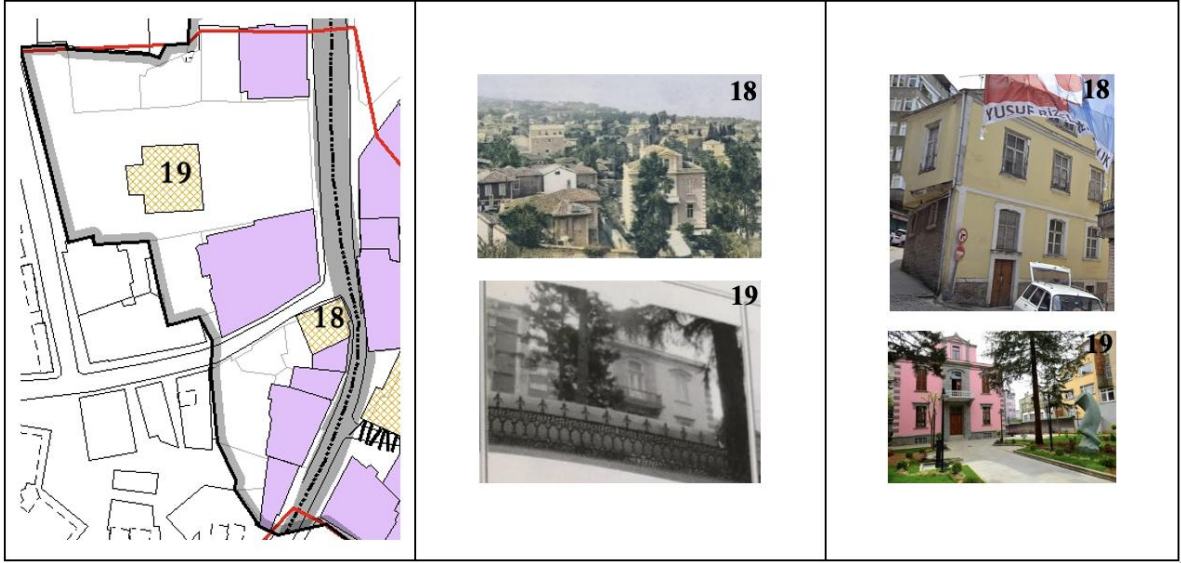
Tablo.1. Çalışma alanındaki tescilli yapıların eski ve yeni hali.

Çalışma alanında yer alan tescilli yapıların eski ve yeni durumlarını karşılaştıran tablo, Tekke Camii Sokak ve çevresindeki tarihî dokunun geçirdiği dönüşümü somut biçimde ortaya koymaktadır. Karşılaştırmalı fotoğraflar incelendiğinde, yapıların büyük bir bölümünde özgün mimari karakterin kısmen ya da tamamen zayıfladığı görülmektedir. Bu durum, tarihî çevrelerde sıkça karşılaşılan kontrolsüz müdahalelerin ve işlevsel dönüşümlerin bir sonucu olarak değerlendirilmektedir.

Eski fotoğraflarda okunabilen bazı mimari detaylar ve yapı-sokak ilişkisi, yeni durumlarda değişime uğramıştır. Özellikle modern malzeme kullanımı, uygunsuz cephe uygulamaları yapıların tarihî kimliğini görünmez kılmakta ve sokak bütünlüğünü zedelemektedir. Bu müdahaleler, tekil yapı ölçeğinde yapılmış olsa dahi, sokak silüeti ve kentsel algı üzerinde olumsuz bir etki yaratmaktadır.

Tabloda yer alan bazı yapıların yeni durumlarının, fiziksel olarak ayakta olmalarına rağmen işlevsel ve algısal sürekliliklerini kayb ettikleri görülmektedir. Tescilli yapıların bir kısmının atıl durumda olması ya da tarihî niteliğiyle örtüşmeyen kullanımlara konu edilmesi, bu yapıların kent yaşamıyla kurduğu ilişkiyi zayıflatmaktadır. Bu durum, tarihî yapıların yalnızca korunmasının yeterli olmadığını; uygun işlevlerle desteklenerek yaşatılmasının gerekliliğini ortaya koymaktadır. Öte yandan, tabloda izi tamamen silinmiş ya da büyük ölçüde değişime uğramış yapı örnekleri, çalışma alanındaki tarihî sürekliliğin kırıldığı noktaları açık biçimde göstermektedir. Bu kayıplar, sokak ölçeğinde zamansal ve mekânsal boşluklar yaratmakta; kullanıcıların alanı bütüncül bir tarihî çevre olarak algılamasını zorlaştırmaktadır. Dolayısıyla bu yapıların bulunduğu parseller, kentsel sağlıklılaştırma sürecinde öncelikli müdahale alanları olarak değerlendirilmelidir.
