KIRSAL YERLEŐİMLERDE YAPILI VE DOĐAL EVRE MİRASININ TESPİTİ: BİRGİ, URLA-İZMİR

Ayően ETLACAKUŐ

¹ İzmir Yüksek Teknoloji Enstitüsü/Mimarlık Fakültesi/Kültür Varlıklarını Koruma ve Onarım Bölümü,
aysenetlacakus@iyte.edu.tr

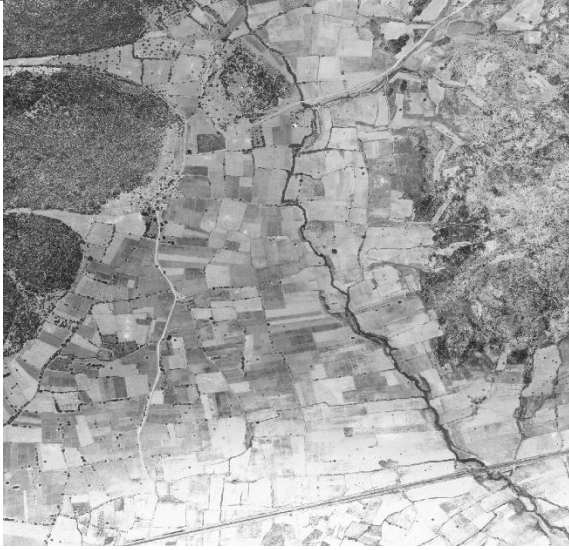
řekil 1. Birgi kırsal yerleřimi ve evresini gsteren tarihi ve gncel hava fotoęrafları (HGM, 1975).

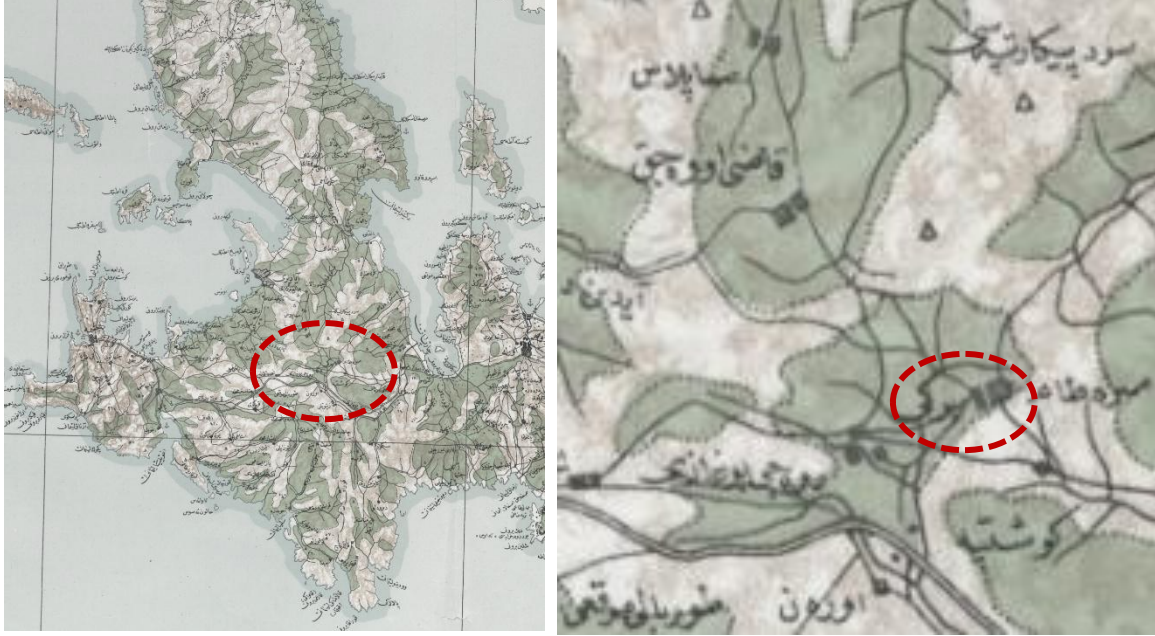
Şekil 3. 20. yüzyıl Osmanlı haritasındaki Birgi yerleşimi (TBMM Kütüphanesi, 1914)

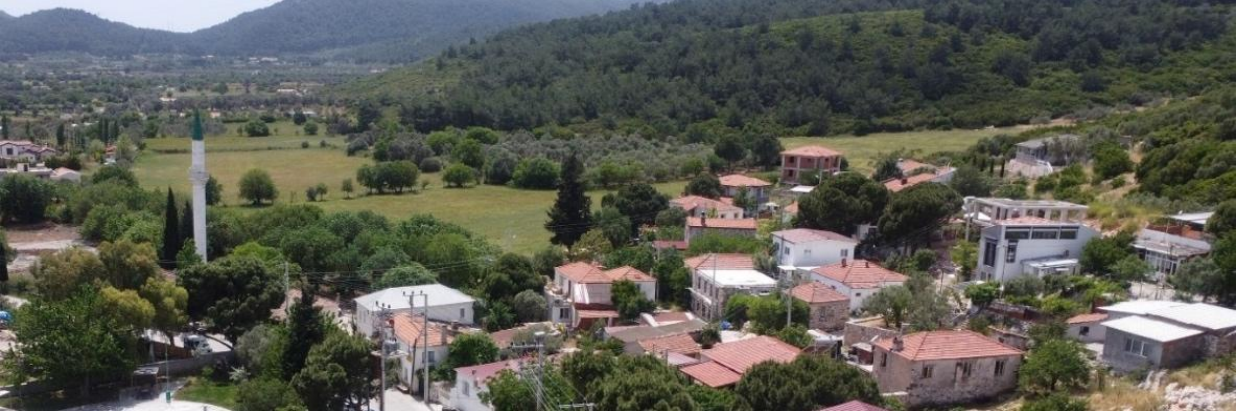
Yerleşimin batı kesiminde, teraslanmış bir yamaç üzerinde konumlanan tarihî konut alanı, topografik özellikler gözetilerek planlanmış ve arazinin sunduğu doğal olanaklardan en verimli şekilde yararlanacak biçimde düzenlenmiştir (Şekil 4). Bu alan, doğu yönünden güneş ışığını alacak ve verimli Birgi Ovası'na hâkim bir manzara sunacak şekilde, eğime uyumlu bir parsel düzeniyle konumlanmıştır.

Şekil 4. Birgi kırsal yerleşimi tarihi konut alanı, 2025

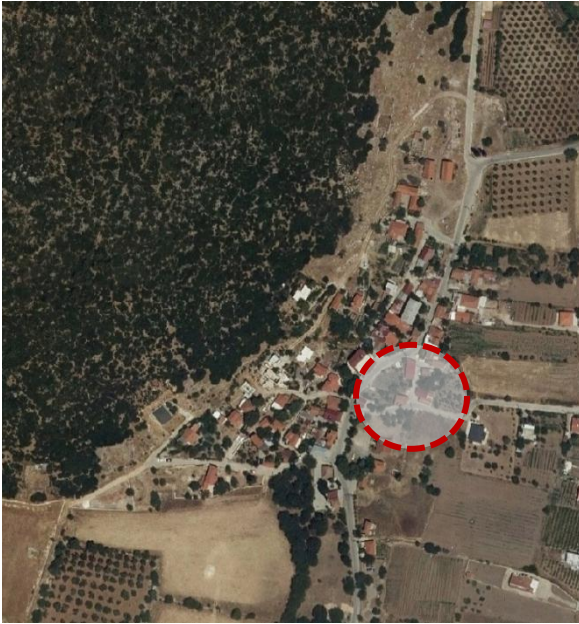
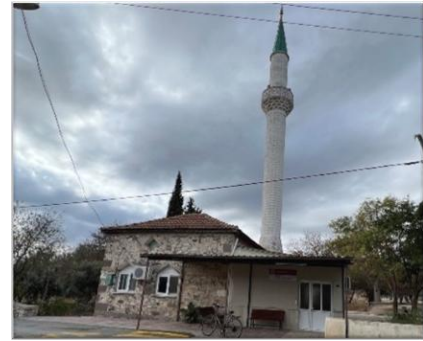
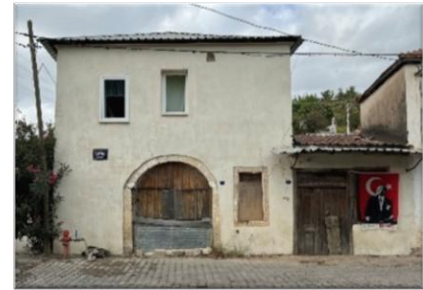
Konut dokusunun sona erdiği düz alanda, dar ve kıvrımlı sokakların kesişiminde yer alan köy meydanı tarih boyunca Birgi'nin toplumsal yaşamının merkezini oluşturmaktadır (Şekil 4a). Meydan çevresinde eski cami, kahvehane, muhtarlık binası, çeşme, eski okul binası ve geleneksel ticari yapılar konumlanmaktadır (Şekil 5 b,c). Anlatılarda meydan "Yaklaşık 10 dönümlük büyük yuvarlak kare. Akşam ve sabah hayvanlar orada toplanıp otlamaya başladılar. Bu meydan Türk köyü olan Pano Pyrgi'yi Hıristiyan köyünden ayırıyordu. İnsanlar yürüyüşe, çocuklar oyun oynamaya gidiyor" şeklinde tariflenmekteydi (CAMS, 2022).

Şekil 5 a) Birgi köy meydanı, (Esri, 2024), b) Birgi Cami, 2023, c) Eski nalbant dükkanı, 2024.

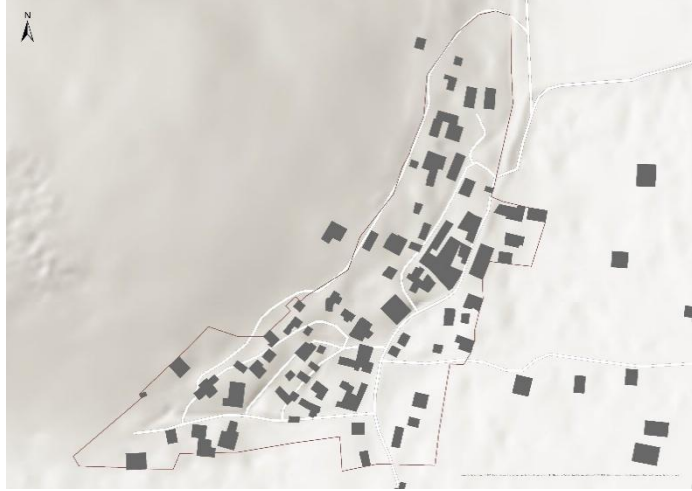
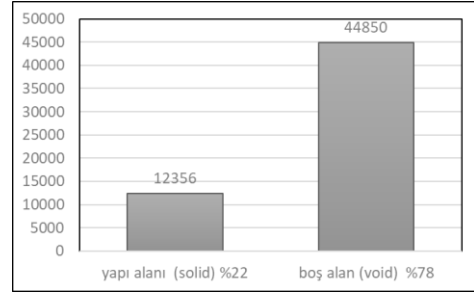
Birgi yerleşim merkezi, çoğunlukla seyrek dokulu bir yerleşim düzenine sahiptir (%78). Açık alanları meyve bahçeleri, yerleşim içindeki tarlalar ve sokaklar oluşturmaktadır. Yapılı çevreyi ise konut, servis yapıları, anıtlar, ticaret ve üretim mekanları oluşturmaktadır (%22) (Şekil 6).

toplam yerleşim alanı	57206 m ²
yapılı alan %22	12356 m ²
boş alan %78	44850 m ²

Şekil 6. Birgi kırsal yerleşimi dolu-boş analizi.

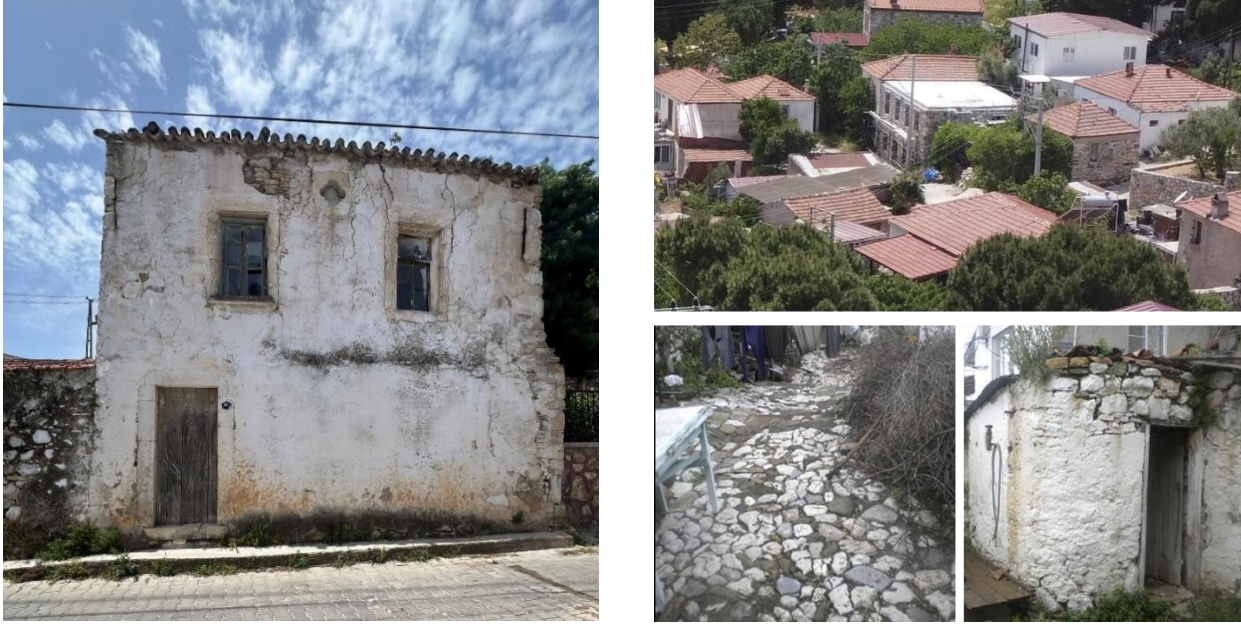
Geleneksel konutlar, açık ve kapalı alanlardan oluşan, iki katlı yapılardır (Şekil 8a). Konutlar sıkışık bir parsel düzeninde konumlanmaktadır (Şekil 8b). Kapalı hacimler dışında kalan açık alanlar avlu olarak tanımlanmakta; bu avlulardan bazılarında özgün taş döşemelere rastlamak mümkündür (Şekil 8c). Ayrıca avlular içerisinde ocak, kümes ve meyve ağaçları gibi kullanım öğeleri de yer almaktadır (Şekil 8c). Yerleşimdeki geleneksel yapılar, yerel malzeme ile moloz taş kullanılarak inşa edilmiş yığma taş yapım sistemi ile oluşturulmuştur. Yapıların büyük bir bölümü sıvalıdır.

Şekil 8. a) Birgi kırsal konutu, 2023 b) Birgi konut dokusu, 2025 c) Geleneksel konut avlularında bulunan servis mekânı ve özgün taş döşeme (Kırcalı, 2019).

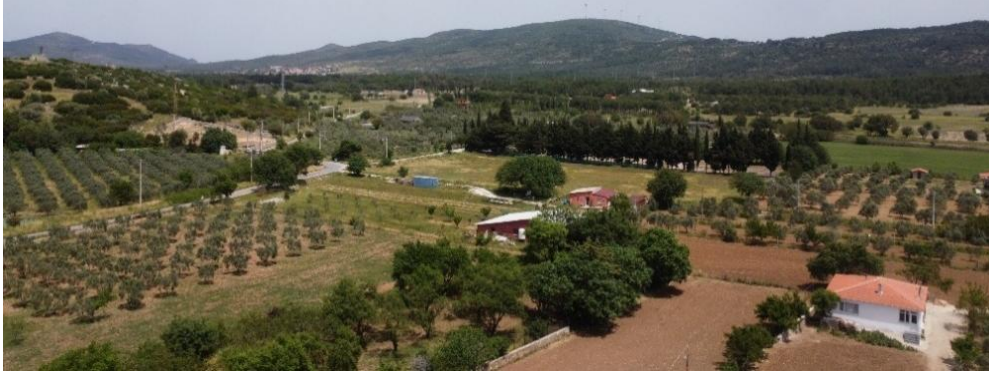
Yerleşim, doğrudan Barbaros Ovası içinde konumlanmakta; çevresi tepeler, yamaçlar ve verimli tarım alanlarıyla çevrilidir. Doğal topoğrafya ile uyumlu biçimde gelişen yerleşim hem üretim faaliyetlerini desteklemiş hem de konut alanlarının manzara ve güneşten olabildiğince faydalanmasına olanak sağlamıştır. Yerleşimi çevreleyen peyzaj, zeytinlikler, tahıl tarlaları ve meyve bahçeleri gibi üretime dayalı tarım alanlarının yanı sıra, Akdeniz bitki örtüsüne özgü ormanlık ve çalılık alanları da içermektedir.

Şekil 11. Birgi kırsal yerleşiminin doğal çevresi, 2025.

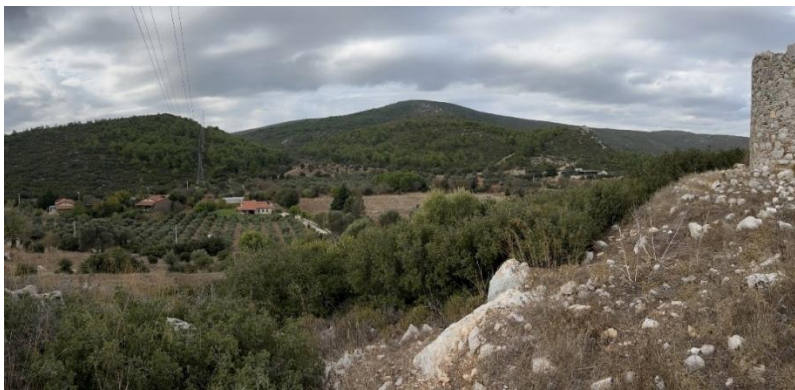
Sözlü anlatımlar, yerel florada sandal, defne, funda, karaçalı ve çam türlerinin yaygın olduğunu ortaya koymaktadır. Tarihsel kaynaklar da bu üretim odaklı yapıyı doğrulamaktadır. 19. yüzyıla ait Osmanlı haritalarında, yerleşimin üzüm bağlarıyla çevrili olduğu gözlenmektedir. Geçmişte batısındaki "Nohut Alanı" ile Birgi ve Barbaros ovalarında tahıl üretiminin gerçekleştiği bilinmektedir (Kütükoğlu, 2010). Sözlü tarih verilerinde bölgenin buğday, arpa ve mısır tarlalarıyla, ayrıca meyve ağaçları ve yüksek kaliteli üzüm bağlarıyla zengin bir tarımsal peyzaja sahip olduğu vurgulanmaktadır. Bu bağlamda öne çıkan alanlardan biri olan Değirmentepe, doğal ve kültürel çevre bileşenlerinin kesiştiği özgün bir peyzaj birimidir (Şekil 12). Bölgede tespit edilen üç yel değirmeni kalıntısının yanı sıra, teraslanmış konut izleri, ahır yapıları ve su kuyuları, geçmişteki üretim örüntüsünü somutlaştırmaktadır. Sözlü anlatımlar, Değirmentepe'yi rüzgâr gücüyle buğday, arpa ve mısır öğütülen bir üretim merkezi olarak tanımlamaktadır.

Şekil 12. Değirmentepe çevresindeki tarım alanları ve Akdeniz bitki örtüsü, 2023.

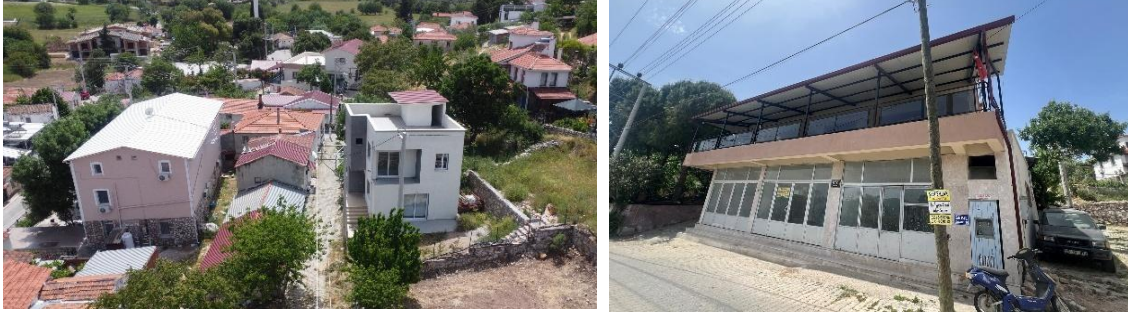
Son yıllarda geleneksel olarak eğime uyumlu, küçük ölçekli konut tipolojisinin yerini, daha büyük taban alanına sahip yapılar almıştır. Özellikle köy girişinde, tarım alanlarında ve merkezde betonarme, büyük kütleli daha çok ikincil konut olarak kullanılan yapılar yaygınlaşmıştır. Özgün yerleşim merkezinde ve çevresinde bulunan yapıların taban alanları yaklaşık 93 m² iken yeni yapıların taban alanları yerleşim merkezinde ortalama 123 m², yapılaşmanın yoğunlaştığı yerleşimin merkezinin çevresinde 286 m²'dir (Şekil 13). Bu yapılar, topoğrafya ile uyumlu olmayan form ve büyüklükleriyle tarihî dokuya zarar vermektedir.

Bu deęişim, sadece fiziksel çevreyi deęil, aynı zamanda kırsal yaşam biçimini ve sosyal dokuyu da olumsuz etkilemektedir (Şekil 14).

Şekil 14. Birgi'deki niteliksiz yeni yapı örnekleri, 2025.

Öncelikle kırsal yerleşimlere ilişkin koruma, tescil ve yasal düzenleme çalışmalarının; peyzaj, yerleşim ve tek yapı ölçeğinde bütüncül bir yaklaşımla ve ivedilikle başlatılması gerekmektedir. Bu kapsamda, koruma sınırlarının belirlenmesi, yapıların koruma durumlarının tespit edilmesi ve mevcut özgün yapıların tarihi yapı koruma prensiplerine uygun biçimde onarımı, yenilenmesi ve düzenli bakımının sağlanması temel öncelik olmalıdır. Bununla birlikte, yeni yapılaşmaların yerleşimin geleneksel dokusu, doğal topoğrafyası ve mimari

ölçeğiyle uyumlu olması gözetilmeli; özellikle tarım alanlarının yapılaşmaya açılması engellenerek kırsal peyzajın bütünlüğü korunmalıdır.
