# KIRSAL TARİHİ YERLEŞİMLERDE GELENEKSEL EKOLOJİK MİMARİ: ANTAKYA VAKIFLI KÖYÜ ÜZERİNE BİR İNCELEME

**Anahtar Kelimeler:** Hatay – Antakya Vakıflı köyü, kırsal mimari, kültürel miras, mimari koruma, restorasyon.

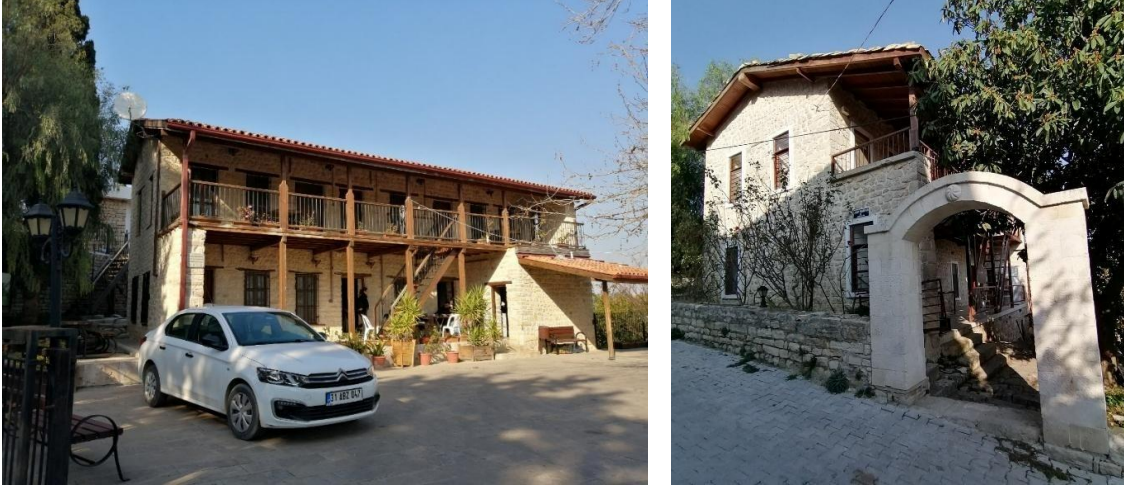
**Şekil 3.** Vakıflı Köyü Avlulu ve Livanlı Konut Tipolojisi Örnekleri (Yazar'ın Arşivinden)

Köyde konutların yerleşim düzeni, topografyaya uyumlu bir şekilde gelişmiş olup, evler yamaç eğimlerine paralel olarak yerleştirilmiştir. Evlerin yönelişinde, iklim koşulları belirleyici olmuş; yapılar genellikle güneye veya güneydoğuya yönlendirilerek doğal ışık ve rüzgârdan maksimum fayda sağlanmıştır (Doğru (Bayazıt) vd., 1966). Geleneksel konutlar, genellikle vadiye bakan yarı kapalı bir mekâna açılmaktadır. Alt ve üst katlar arasındaki geçiş ise; her katta yer alan livanlar arasında yükselmekte olan bir merdiven aracılığıyla sağlanmaktadır (Uğurlu, 2021).

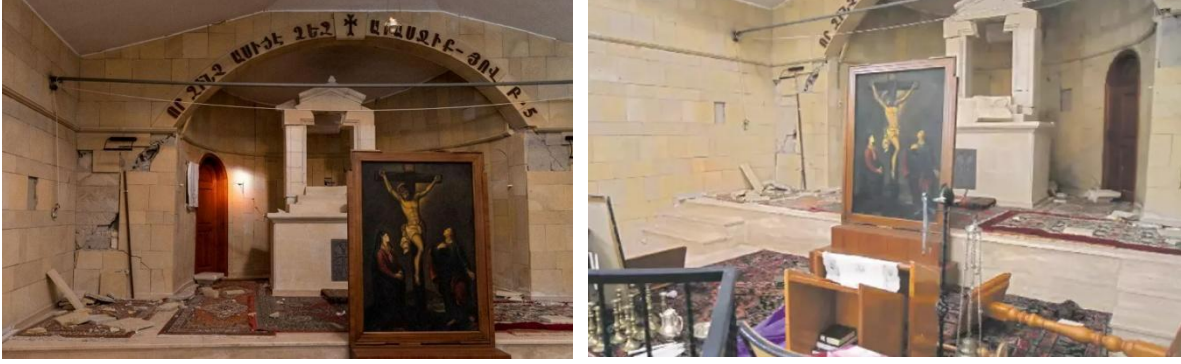
**Şekil 7.** Surp Asdvadzadzin Kilisesi'nin 2023 Depremleri Sonrası Hali (URL-2, URL-3).

Köyün kültürel sembollerinden biri olan Surp Asdvadzadzin Kilisesi'nin dış ve iç cephesi ile kubbesinde yapısal bozulmalar meydana gelmiştir. Çan kulesi ise; yıkılmıştır. Bununla birlikte, köyün narenciye bahçeleri gibi geçim kaynakları da toprak kaymaları ve zemin deformasyonları nedeniyle zarar görmüş, bu durum ekonomik sürdürülebilirliği olumsuz yönde etkilemiştir (URL-6).

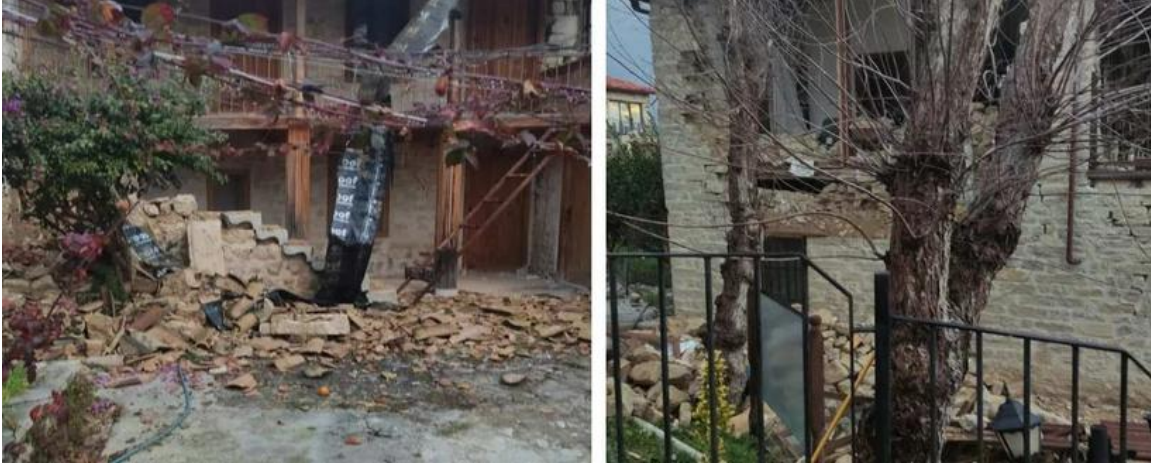
**Şekil 10.** Vakıflı Köyü Geleneksel Konut Örneklerinin 2023 Depremleri Sonrası Hali (URL-4)

2023 yılında Hatay merkezli olarak meydana gelen depremler, Vakıflı Köyü'nün hem fiziksel dokusunda hem de sosyal yapısında belirgin değişimlere sebep olmuştur. İlk depremlerin ardından köy genelinde büyük çaplı bir hasar oluşmamışken, özellikle 20 Şubat'ta yaşanan ikinci büyük sarsıntı, geleneksel taş konutlar ve dini yapılar üzerinde ciddi tahribata yol açmıştır. Yığma taş tekniğiyle inşa edilmiş olan yapıların yüksek sismik risk karşısında yeterli dayanıklılığı gösterememesi sonucu, bazı evler tamamen,

bazıları ise; kısmen yıkılmıştır. Yapılan gözlemler, Vakıflı Köyündeki evlerin yaklaşık yarısının ağır hasar aldığını ortaya koymaktadır (URL-1).

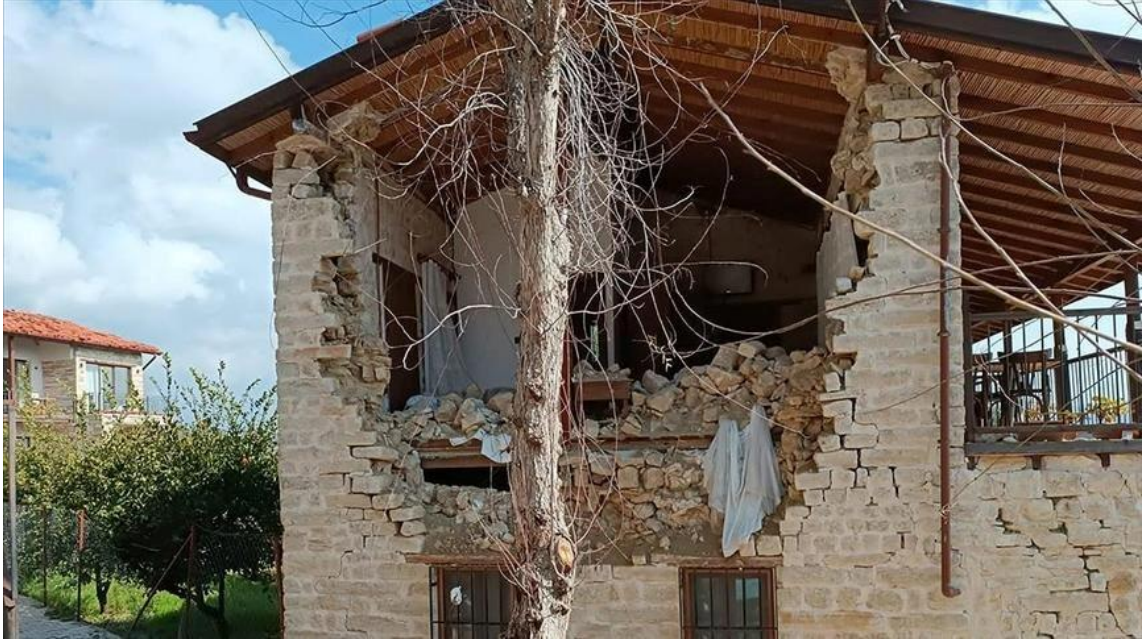
**Şekil 11.** Vakıflı Köyü Geleneksel Konut Örneğinin 2023 Depremleri Sonrası Hali (URL-1)
